REGIONE ABRUZZO
 Comune di Campli
 (Provincia di Teramo)

IDENTIFICAZIONE DEGLI AGGREGATI

LOCALITA' : CESENA'_ Fg. 22-25

Tav. **8**

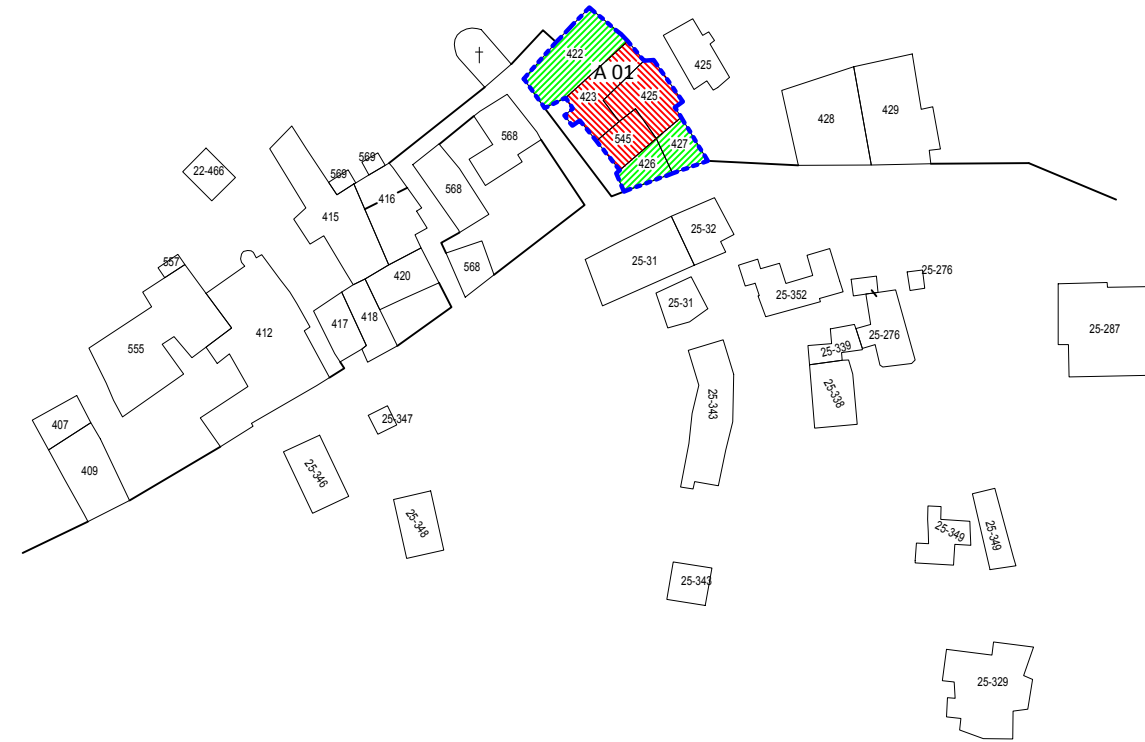
A01	Superficie totale aggregato	290 mq
	Superficie danneggiata	150 mq
	Rapporto Sup.danneggiata/Sup.Totale	52%
