REGIONE ABRUZZO
Comune di Campli
(Provincia di Teramo)

IDENTIFICAZIONE DEGLI AGGREGATI

LOCALITA' : COGNOLI_Fg. 7

Tav. 9

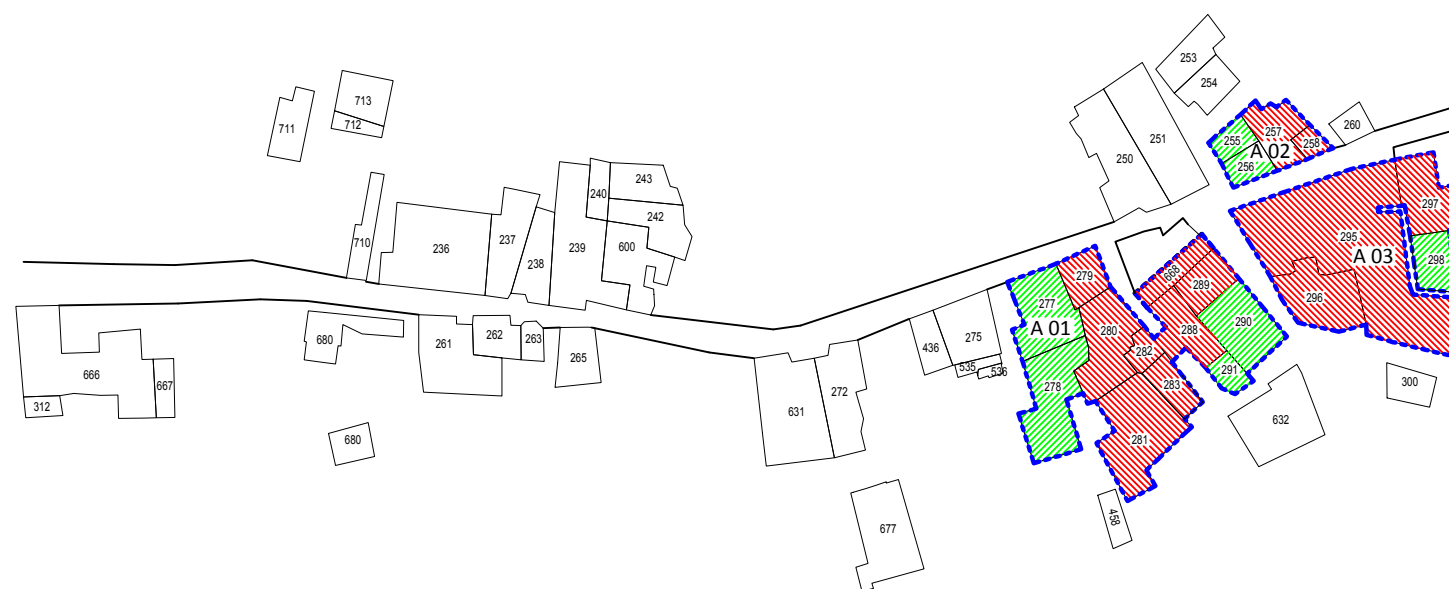
A01	Superficie totale aggregato	827 mq
	Superficie danneggiata	496 mq
	Rapporto Sup.danneggiata/Sup.Totale	60%

A02	Superficie totale aggregato	117 mq
	Superficie danneggiata	67 mq
	Rapporto Sup.danneggiata/Sup.Totale	57,3%

A03	Superficie totale aggregato	698 mq
	Superficie danneggiata	648 mq
	Rapporto Sup.danneggiata/Sup.Totale	92,8%
