REGIONE ABRUZZO  
Comune di Campli  
(Provincia di Teramo)

IDENTIFICAZIONE DEGLI AGGREGATI

LOCALITA' : GUAZZANO\_ Fg. 28

Tav. **3**

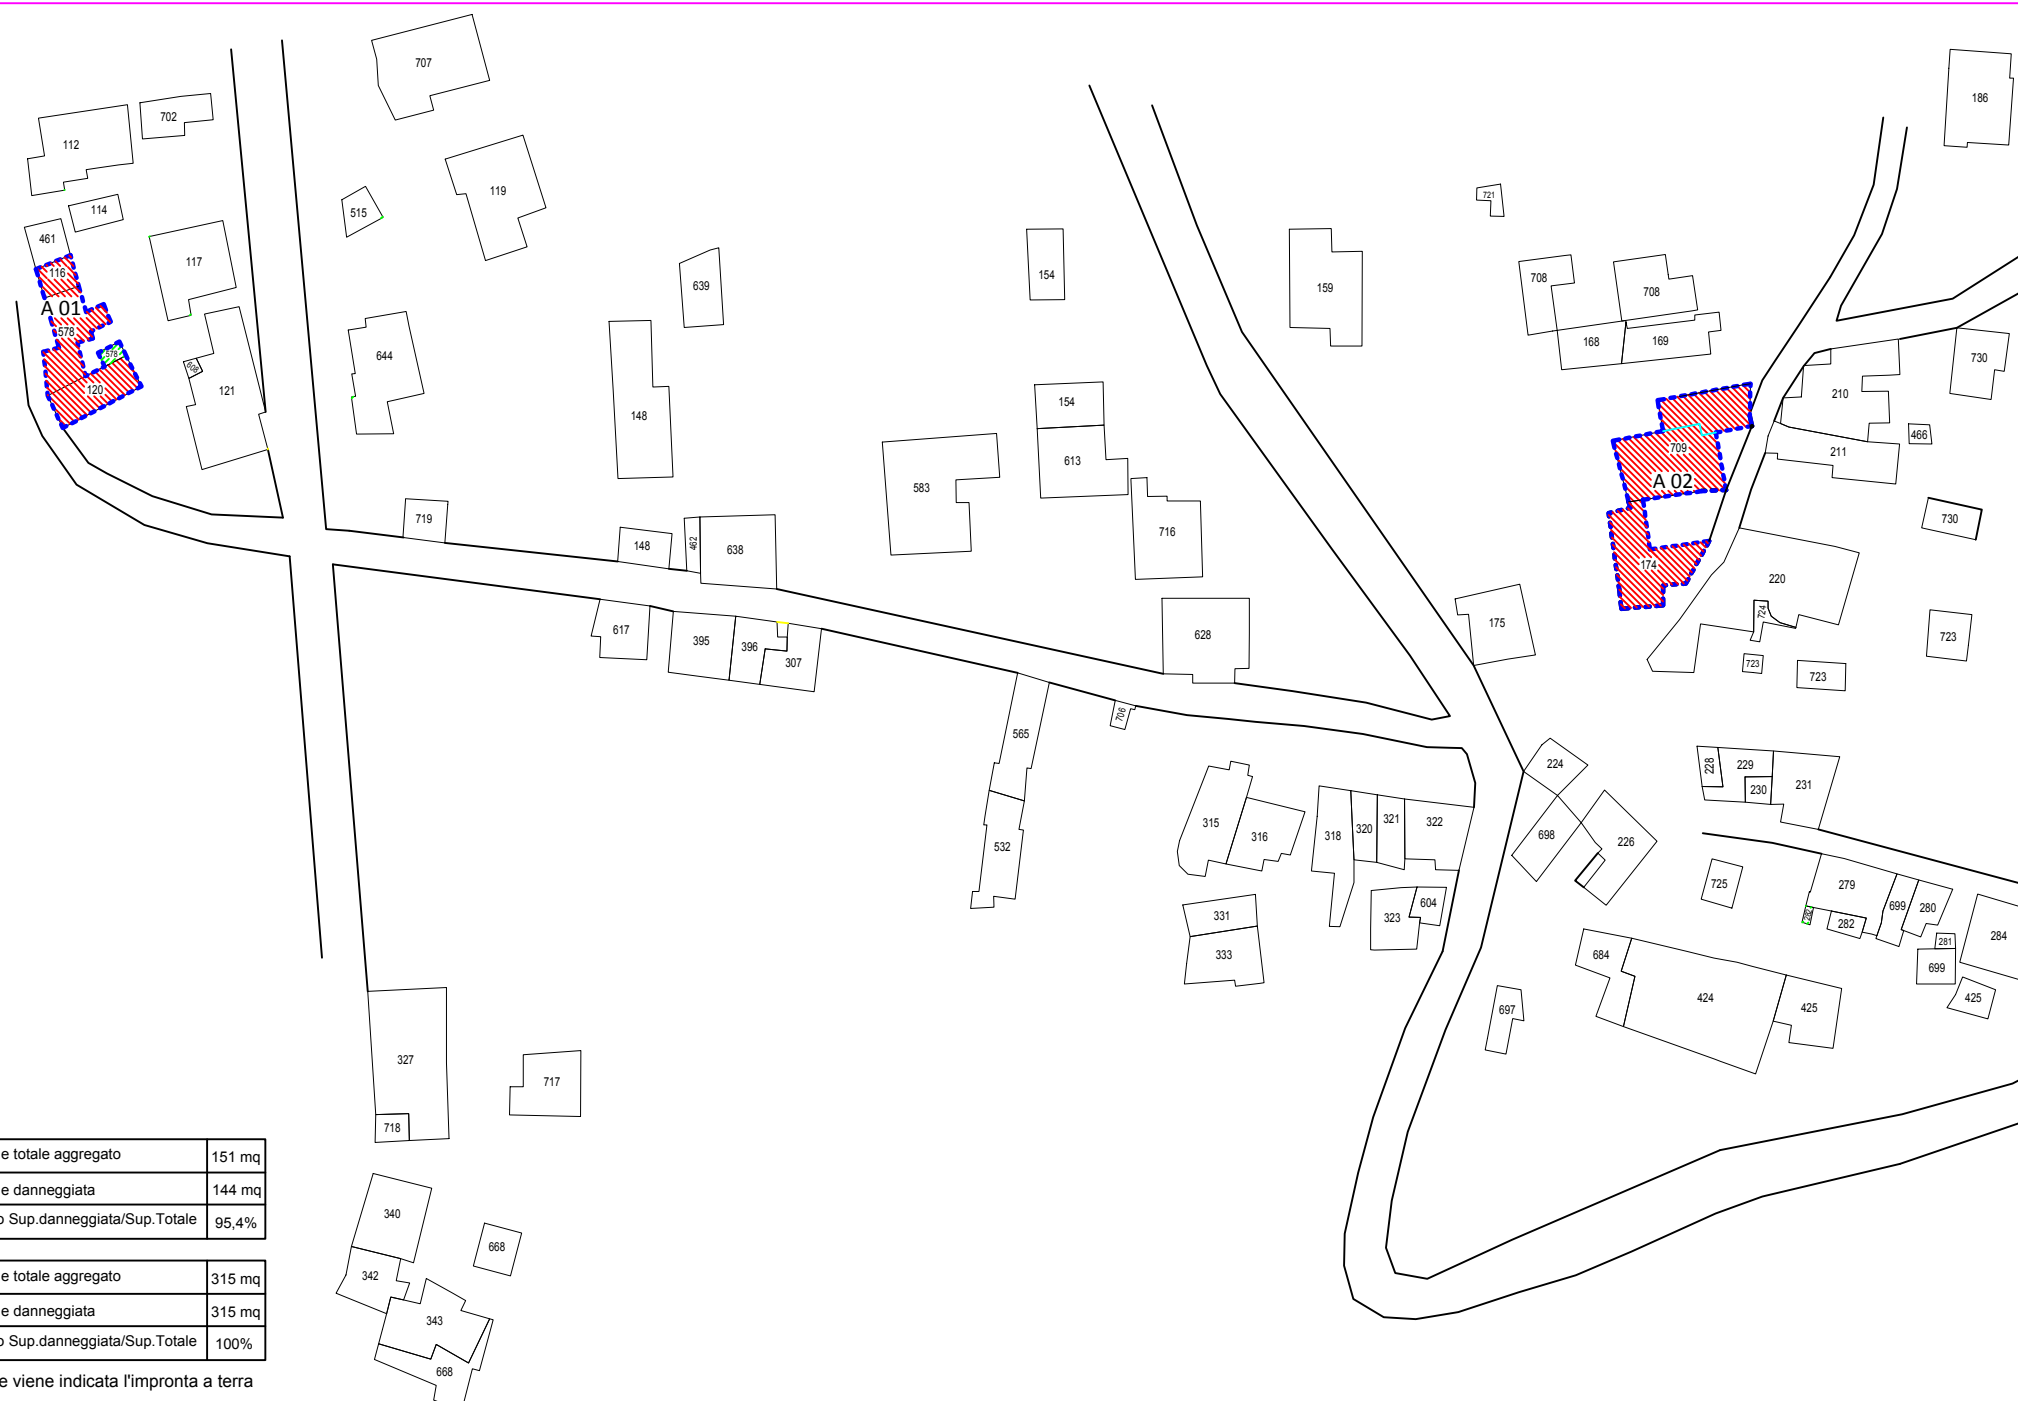
A01	Superficie totale aggregato	151 mq
	Superficie danneggiata	144 mq
	Rapporto Sup.danneggiata/Sup.Totale	95,4%

A02	Superficie totale aggregato	315 mq
	Superficie danneggiata	315 mq
	Rapporto Sup.danneggiata/Sup.Totale	100%
