REGIONE ABRUZZO
 Comune di Campli
 (Provincia di Teramo)

IDENTIFICAZIONE DEGLI AGGREGATI

LOCALITA' : MORGE_ Fg. 24-33

Tav. 12

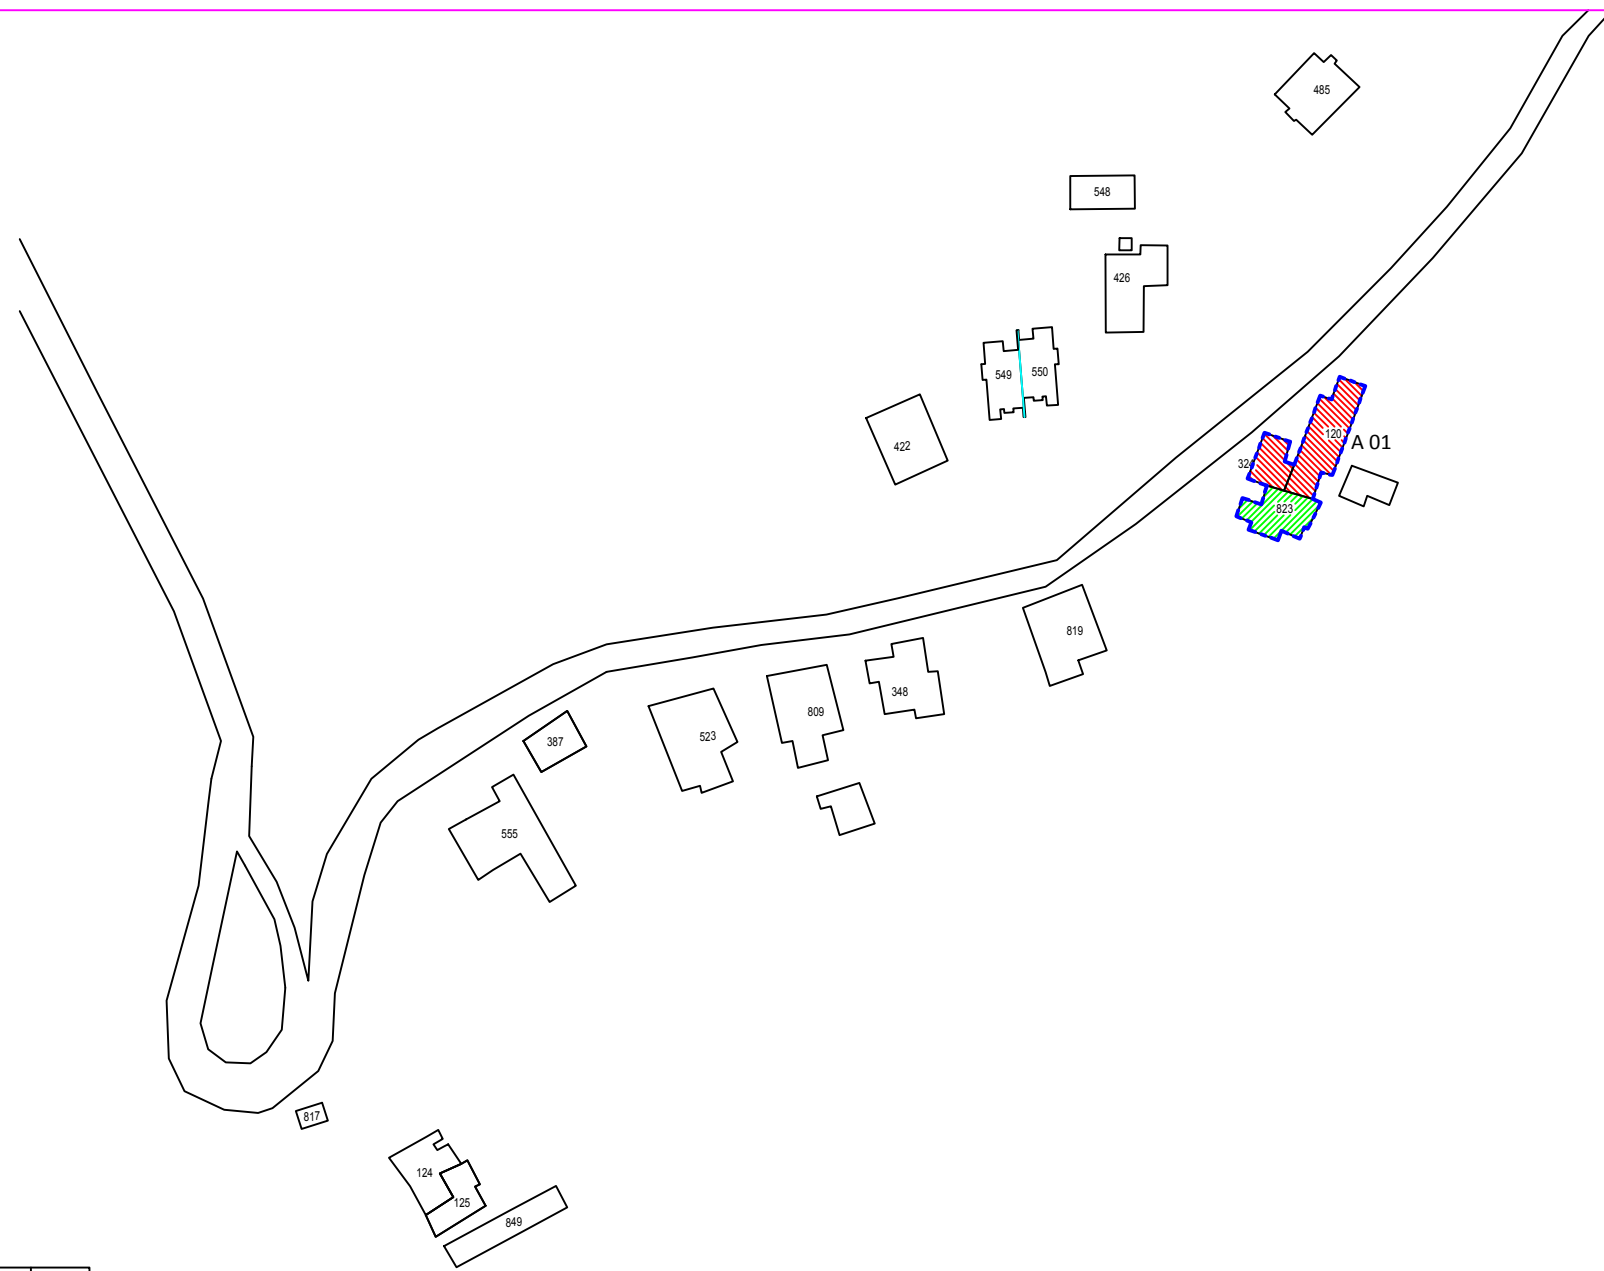
Superficie totale aggregato	323 mq
A01	Superficie danneggiata	216 mq
	Rapporto Sup.danneggiata/Sup.Totale	66.9%
