REGIONE ABRUZZO
 Comune di Campli
 (Provincia di Teramo)

IDENTIFICAZIONE DEGLI AGGREGATI

LOCALITA' : PATERNO_ Fg. 18-22

Tav. 10

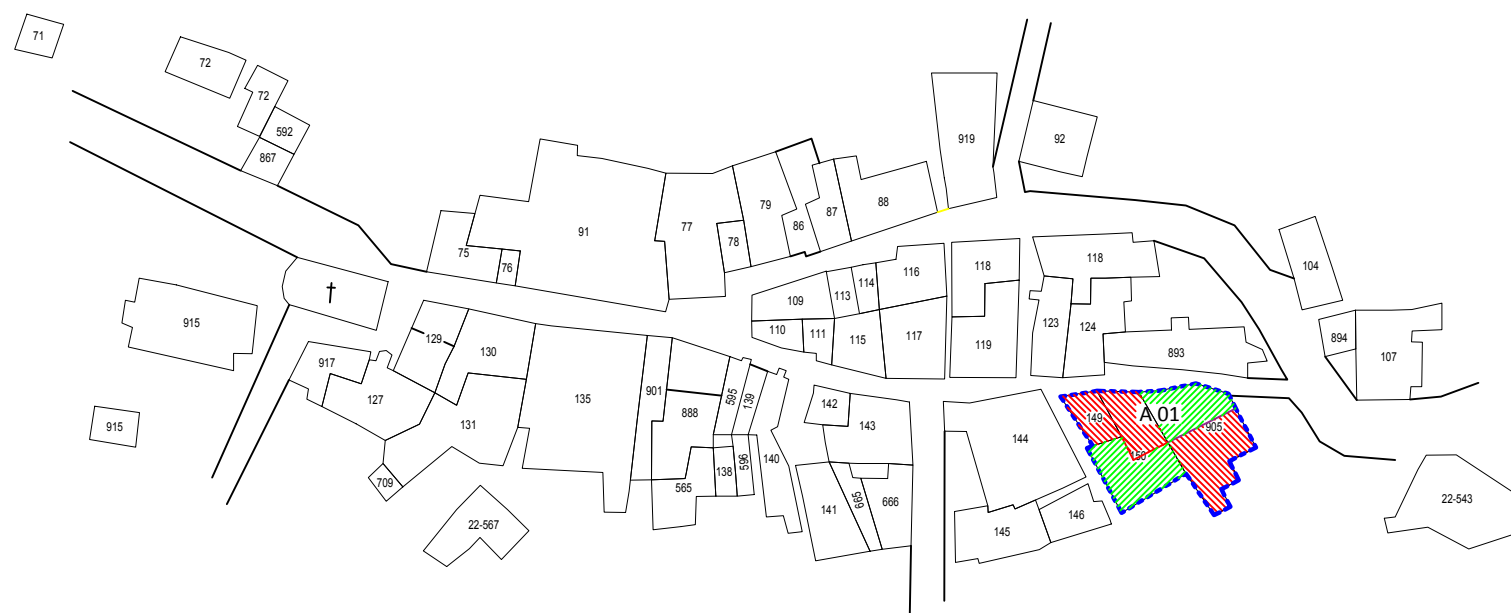
A01	Superficie totale aggregato	346 mq
	Superficie danneggiata	191 mq
	Rapporto Sup.danneggiata/Sup.Totale	55.2%
