REGIONE ABRUZZO
Comune di Campli
(Provincia di Teramo)

IDENTIFICAZIONE DEGLI AGGREGATI

LOCALITA' : ROIANO_ Fg. 65-71

Tav. 13

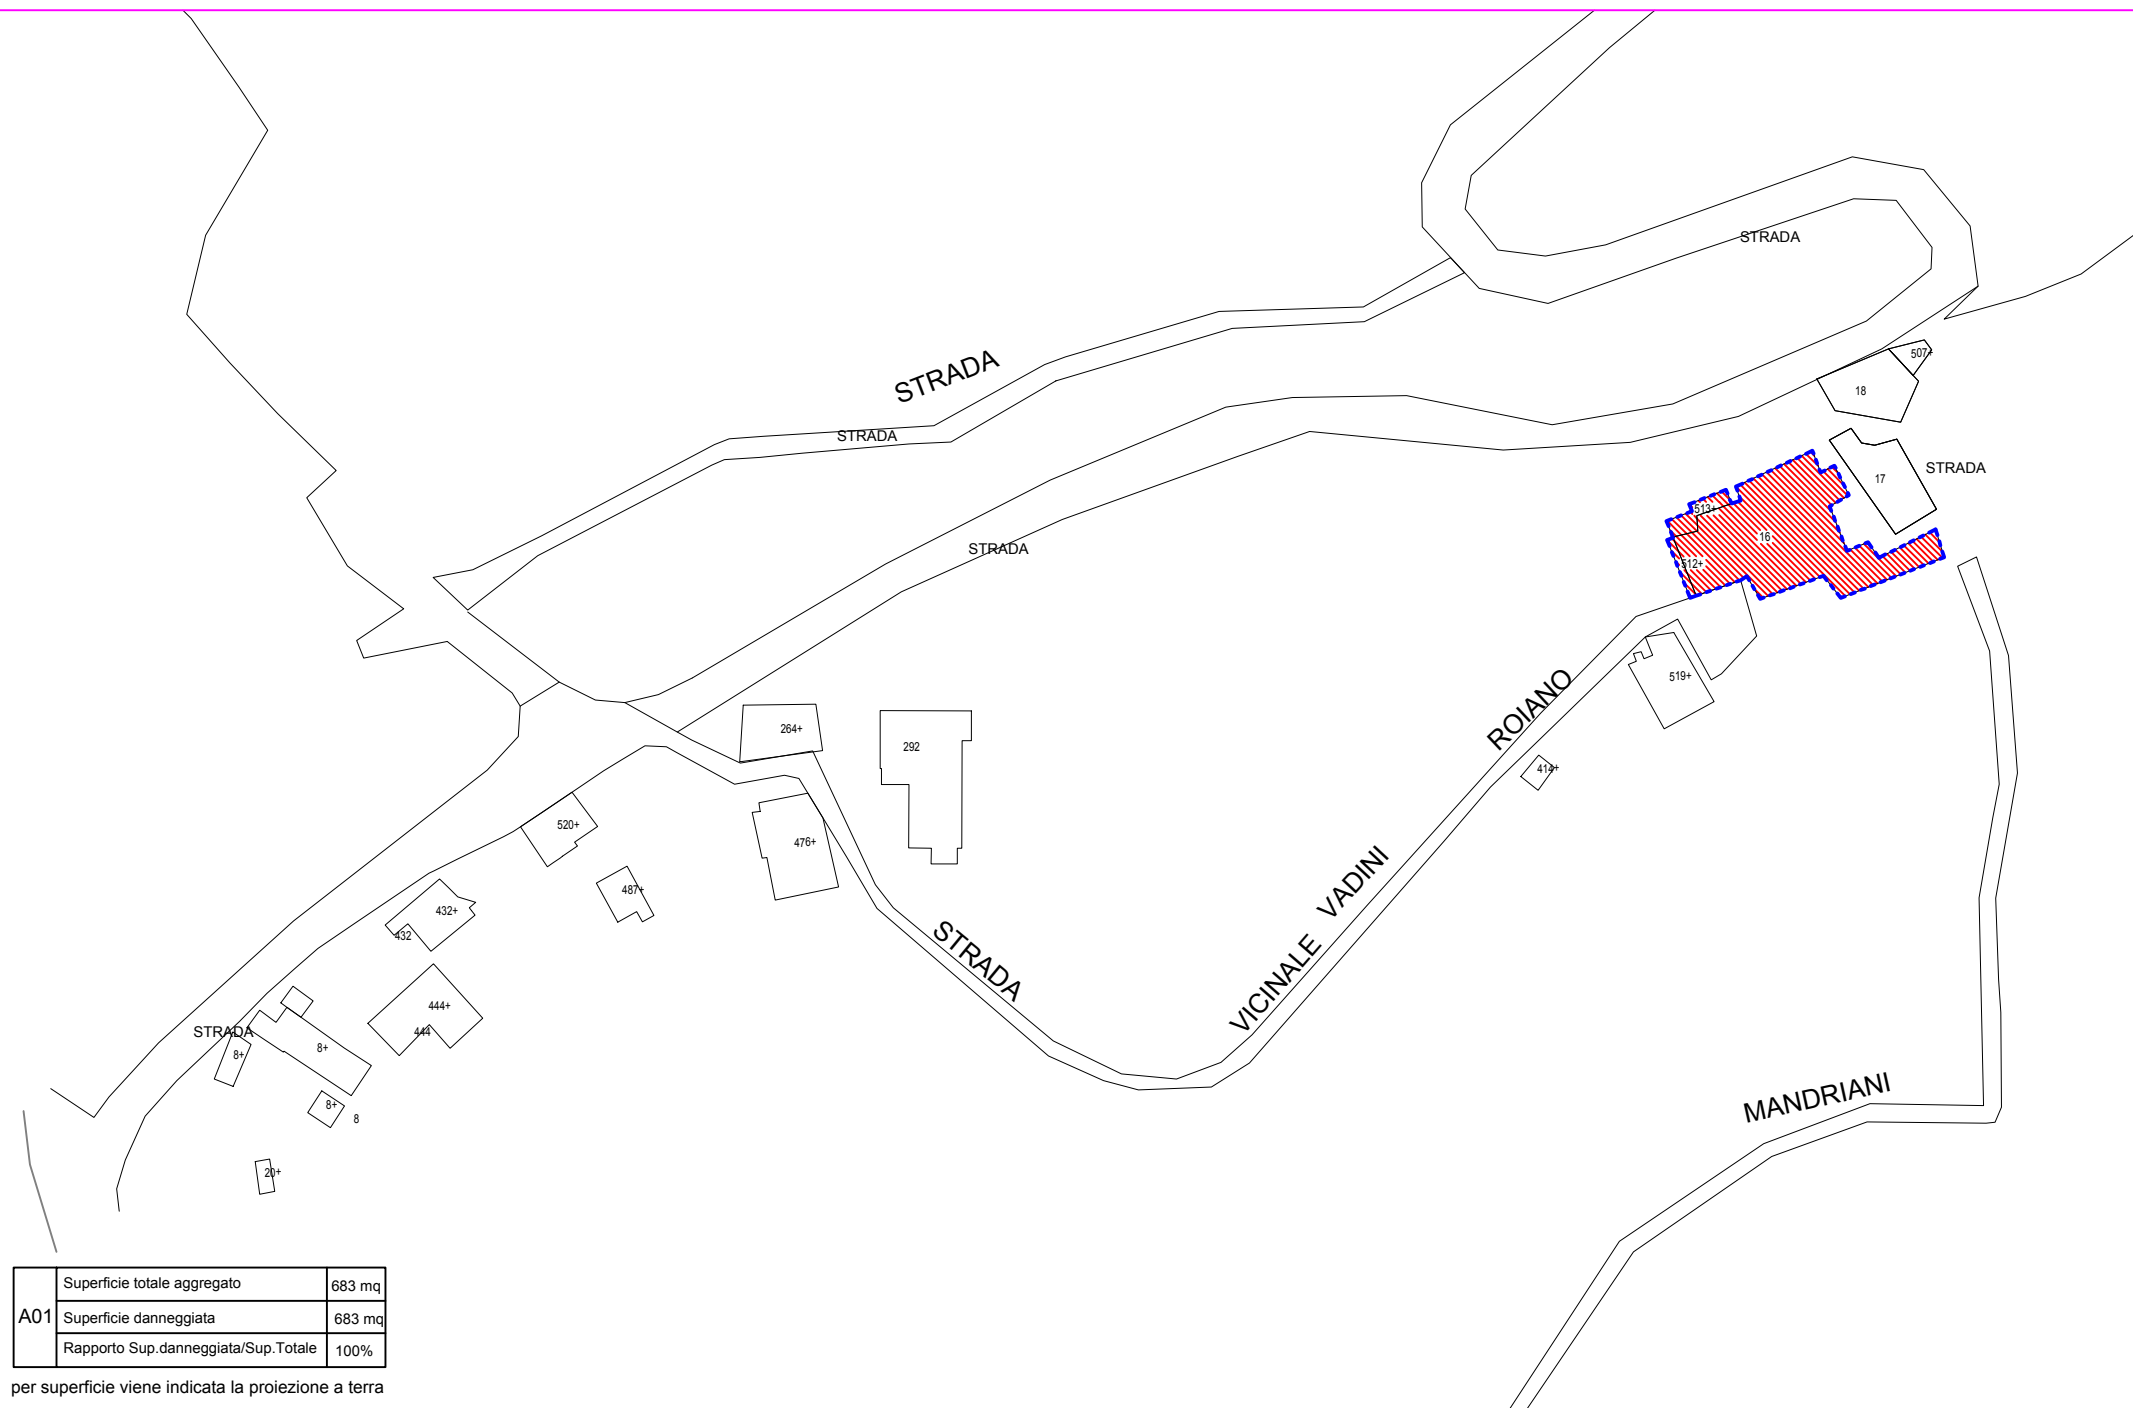
AGGREGATO

A01	Superficie totale aggregato	683 mq
	Superficie danneggiata	683 mq
	Rapporto Sup.danneggiata/Sup.Totale	100%
