REGIONE ABRUZZO  
 Comune di Campli  
 (Provincia di Teramo)

IDENTIFICAZIONE DEGLI AGGREGATI

LOCALITA' : FICHIERI\_ Fg. 24

Tav. **5**

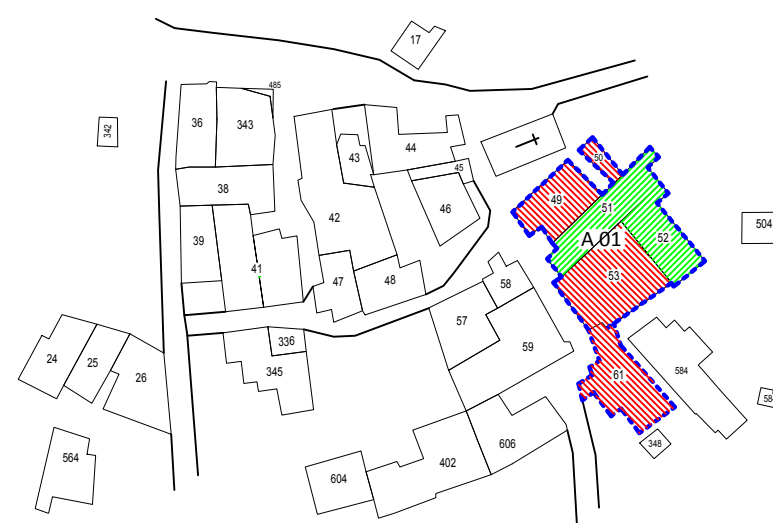
AGGREGATO

A01	Superficie totale aggregato	500 mq
	Superficie danneggiata	330 mq
	Rapporto Sup.danneggiata/Sup.Totale	66%
